EVENTO CALAMITOSO DEL 08 SETTEMBRE 2019
CIMINIERA AUDITORIUM PAGANINI DANNEGGATA DA FULMINE

LAVORI DI SOMMA URGENZA

RELAZIONE GENERALE

**Progetto degli interventi provvisori indifferibili e urgenti di messa in sicurezza finalizzati a mitigare le conseguenze degli eventi meteorici del 08/09/2019
RELAZIONE TECNICA E DISCIPLINARE TECNICO INTERVENTI – RTSU**

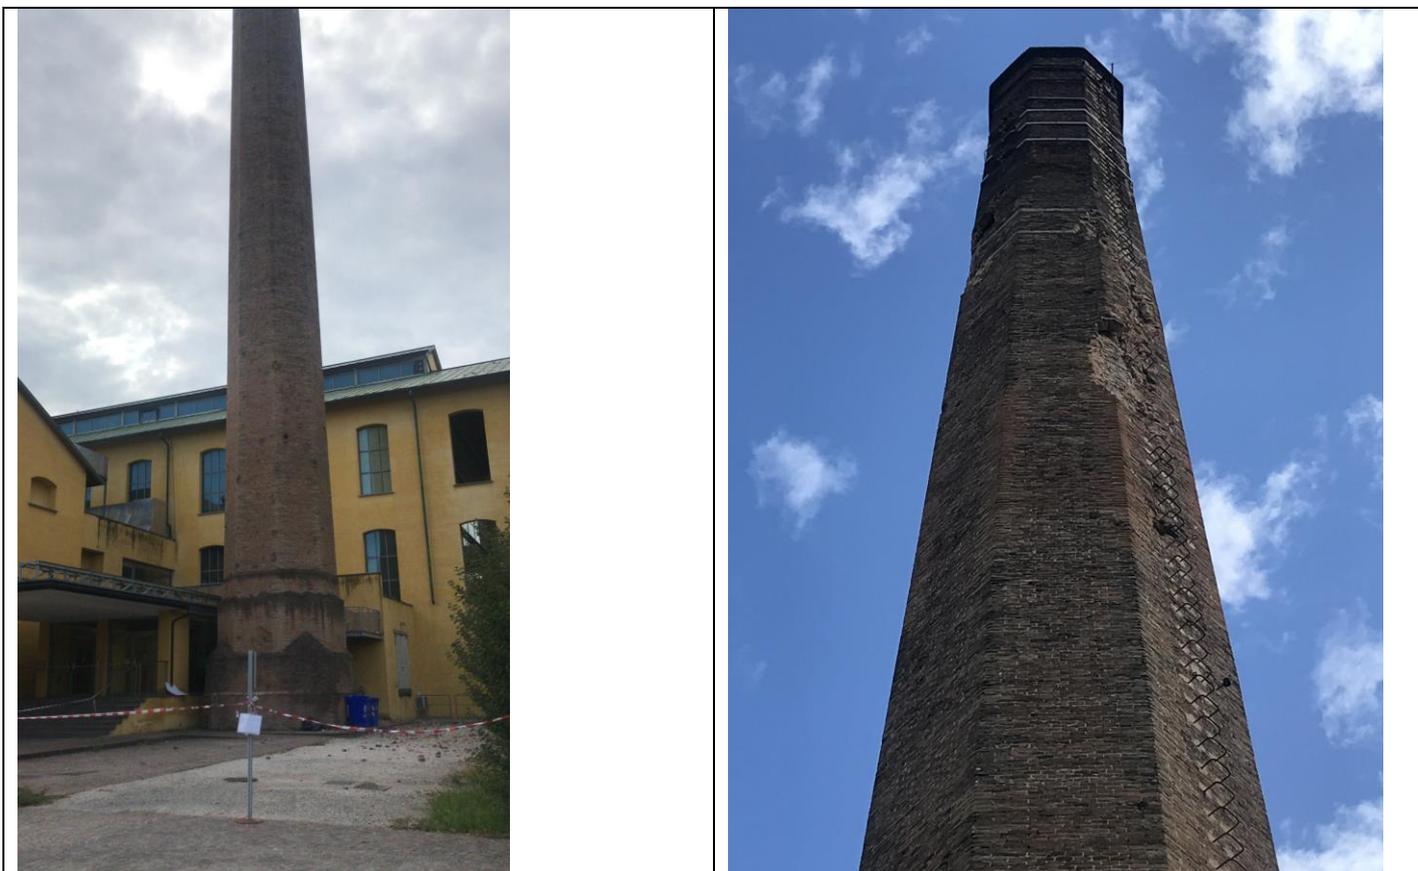
Foto 2 e 3 - viste ciminiera

La geometria della muratura è stata desunta dall'analisi delle foto del drone, atteso l'indisponibilità di materiale di archivio (perlomeno in questa fase), e in particolare di spessore due teste, con apparecchio murario caratterizzato da soli "diatoni" alle quote sommitali.

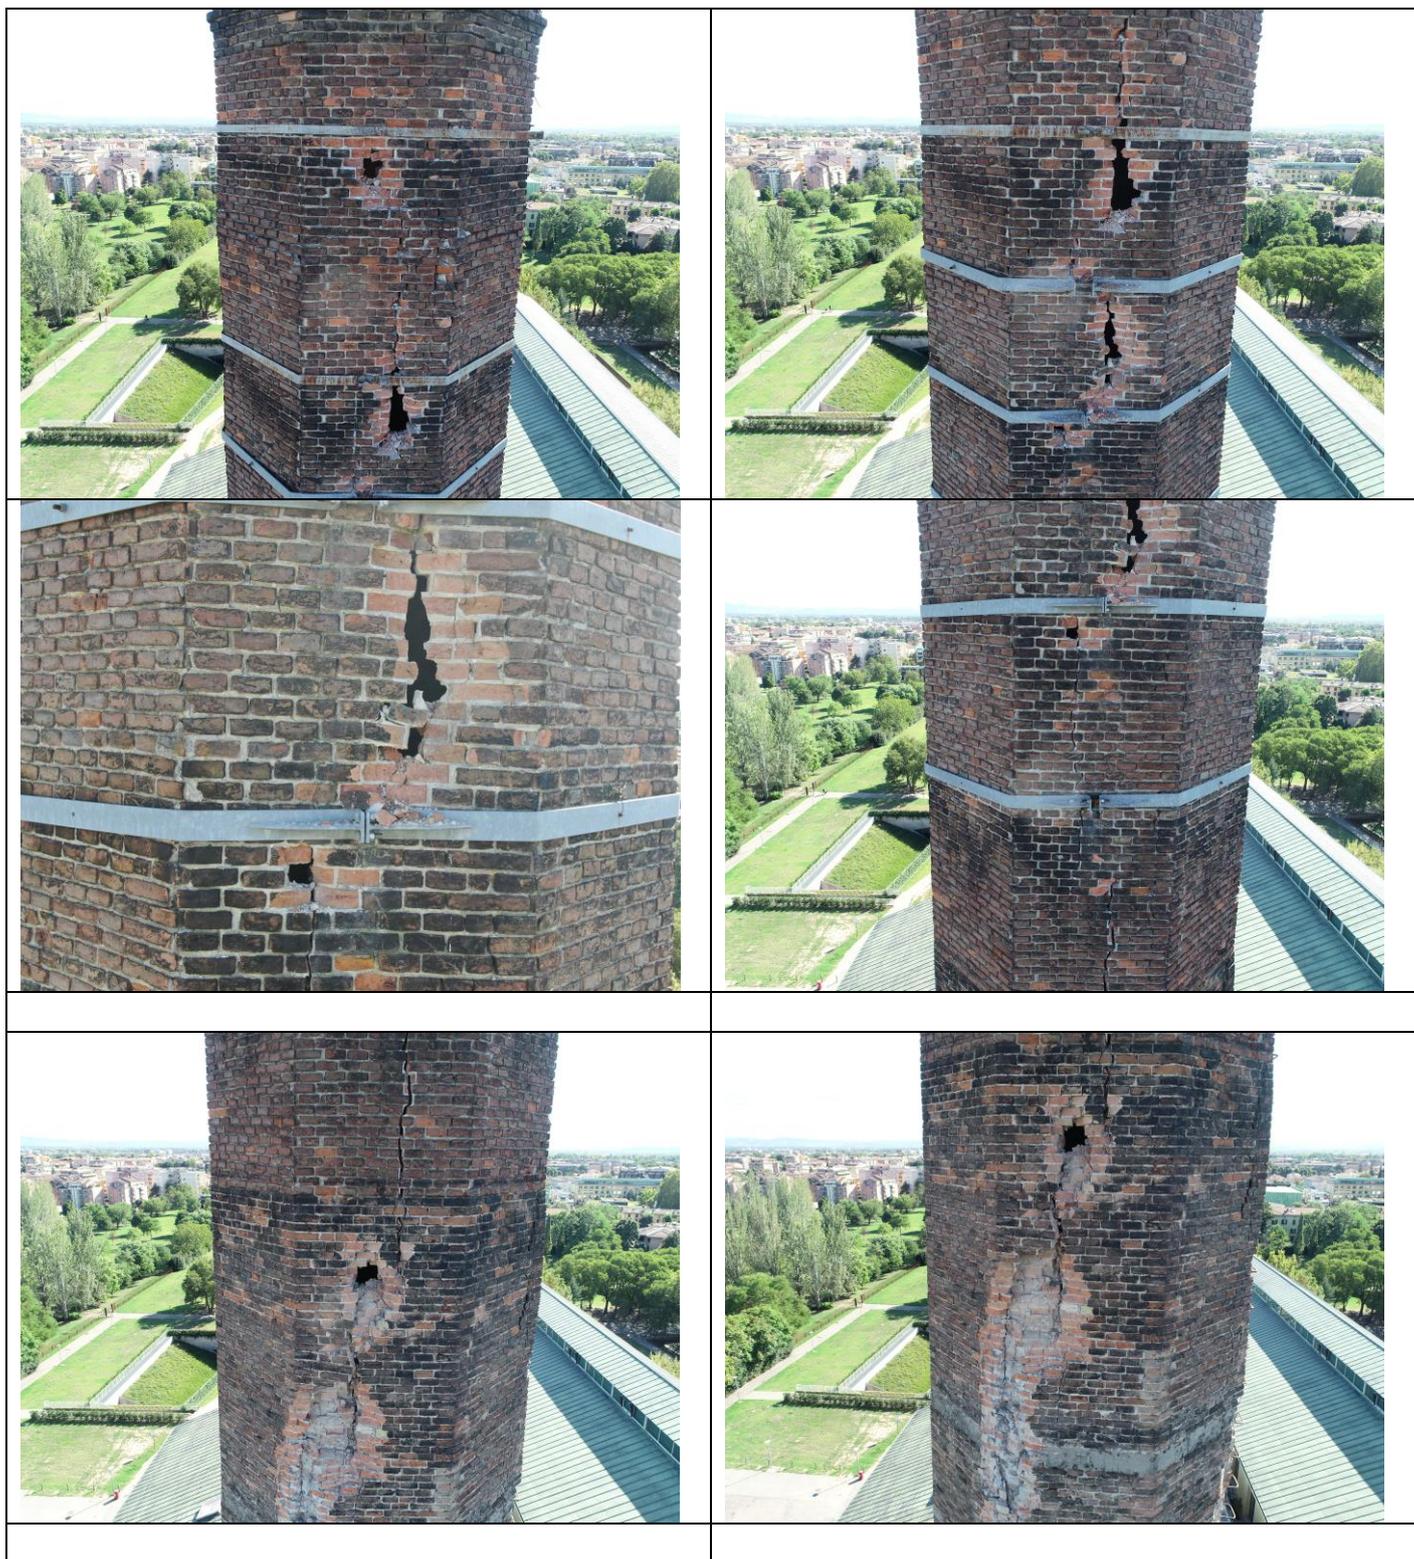
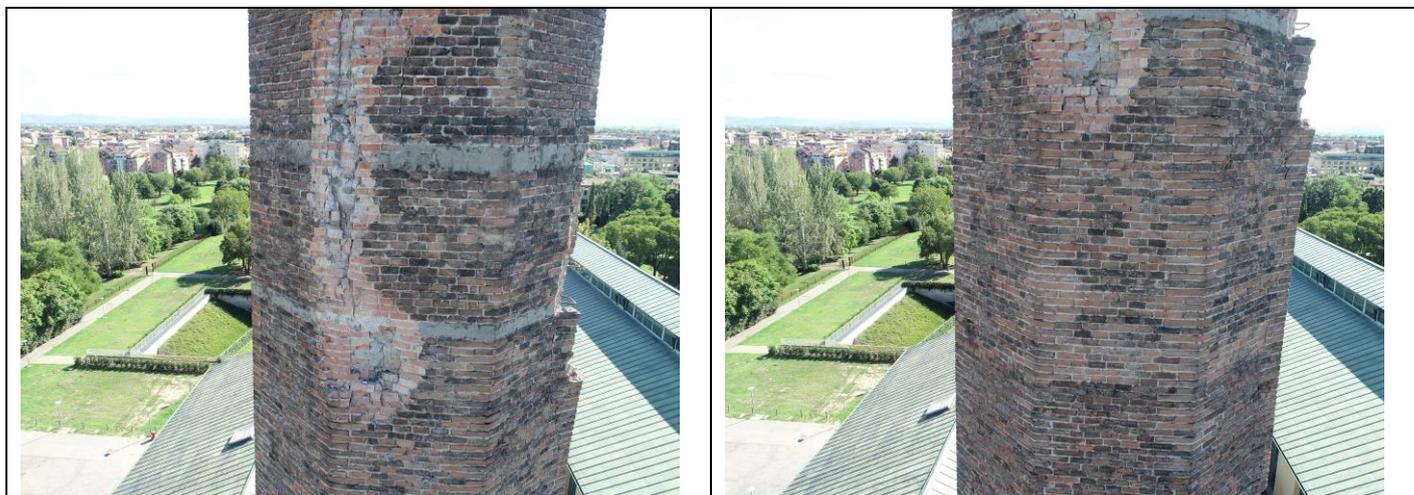
Foto 4-11 – danni lato nord

Il fulmine che ha colpito la ciminiera (priva di efficiente impianto parafulmine in grado di scaricare a terra) ha provocato un danno severo che consiste sostanzialmente nel distacco dei mattoni su superfici irregolari, mediante sezionamento dell'elemento laterizio e smontaggio dell'apparecchiatura, questo danno emerge alle quote medio – alte. Immediatamente sotto la corona sono presenti 2 cerchiature metalliche oltre ad altre 4 poste ad interasse di circa 1,00 m

Lesione sub verticale in corrispondenza del lato nord, la cui partenza sommitale è posta a circa 2,5 m al di sotto della corona, ampiezza lesione 20 – 600 mm con totale soluzione di continuità dell'apparecchiatura muraria, i cui lembi di stacco evidenziano geometria irregolare. In pratica trattasi di sezionamento verticale dell'intero maschio murario esteso per una altezza stimata pari a circa 10 m. La muratura evidenzia il tipico danno per "folgorazione" con smontaggio e severa diminuzione della sezione reagente.

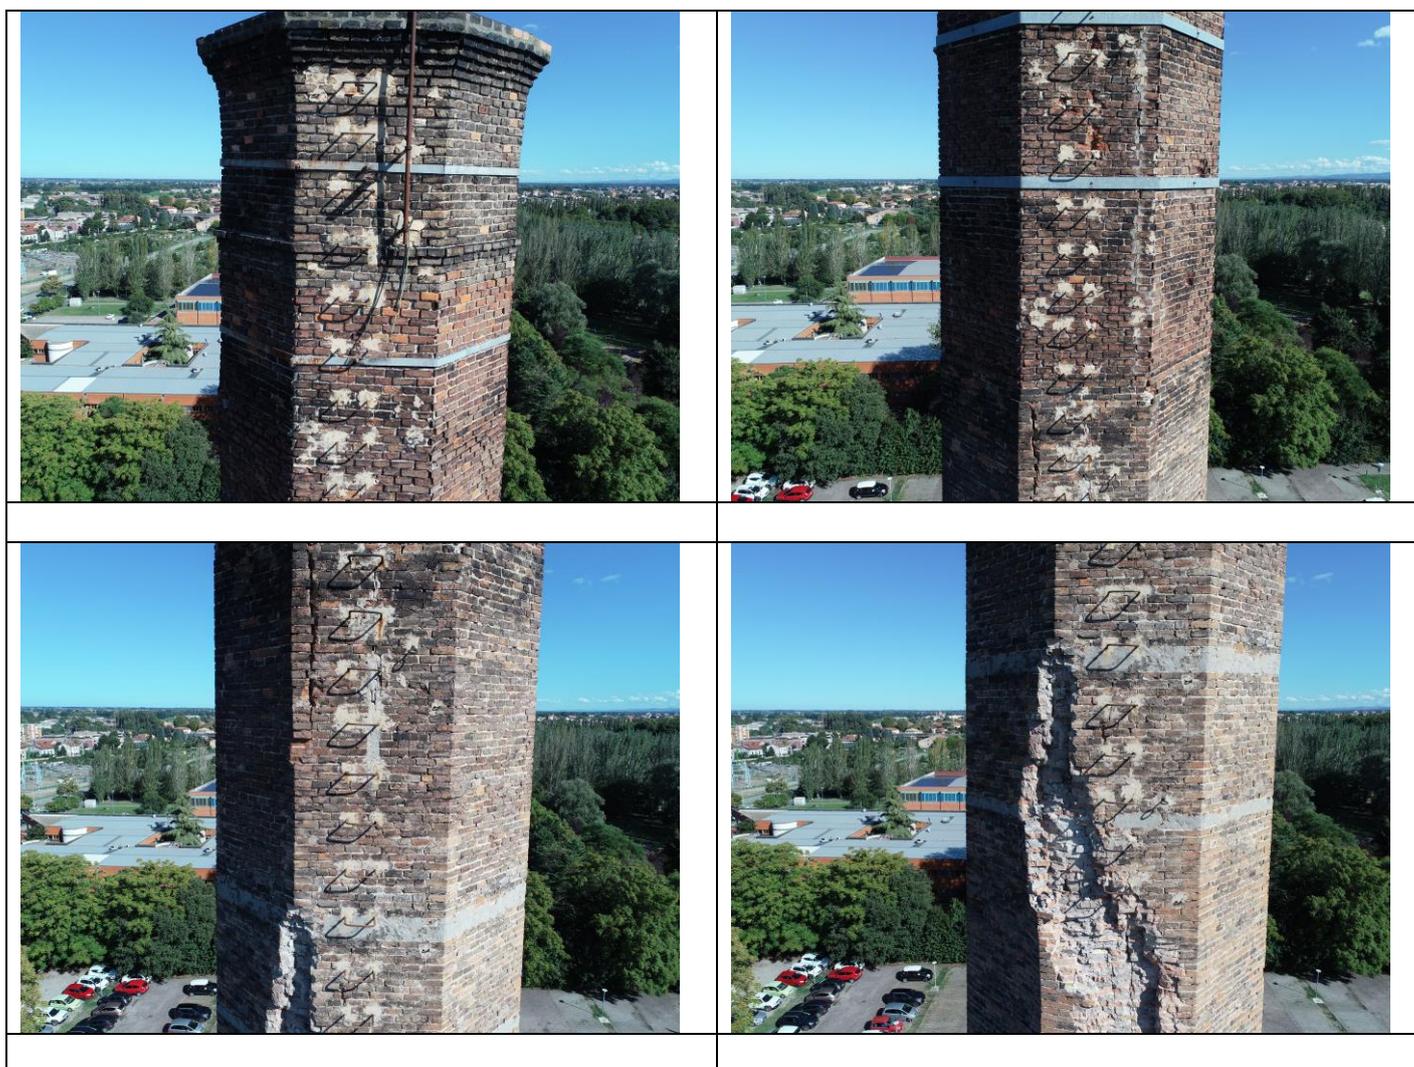
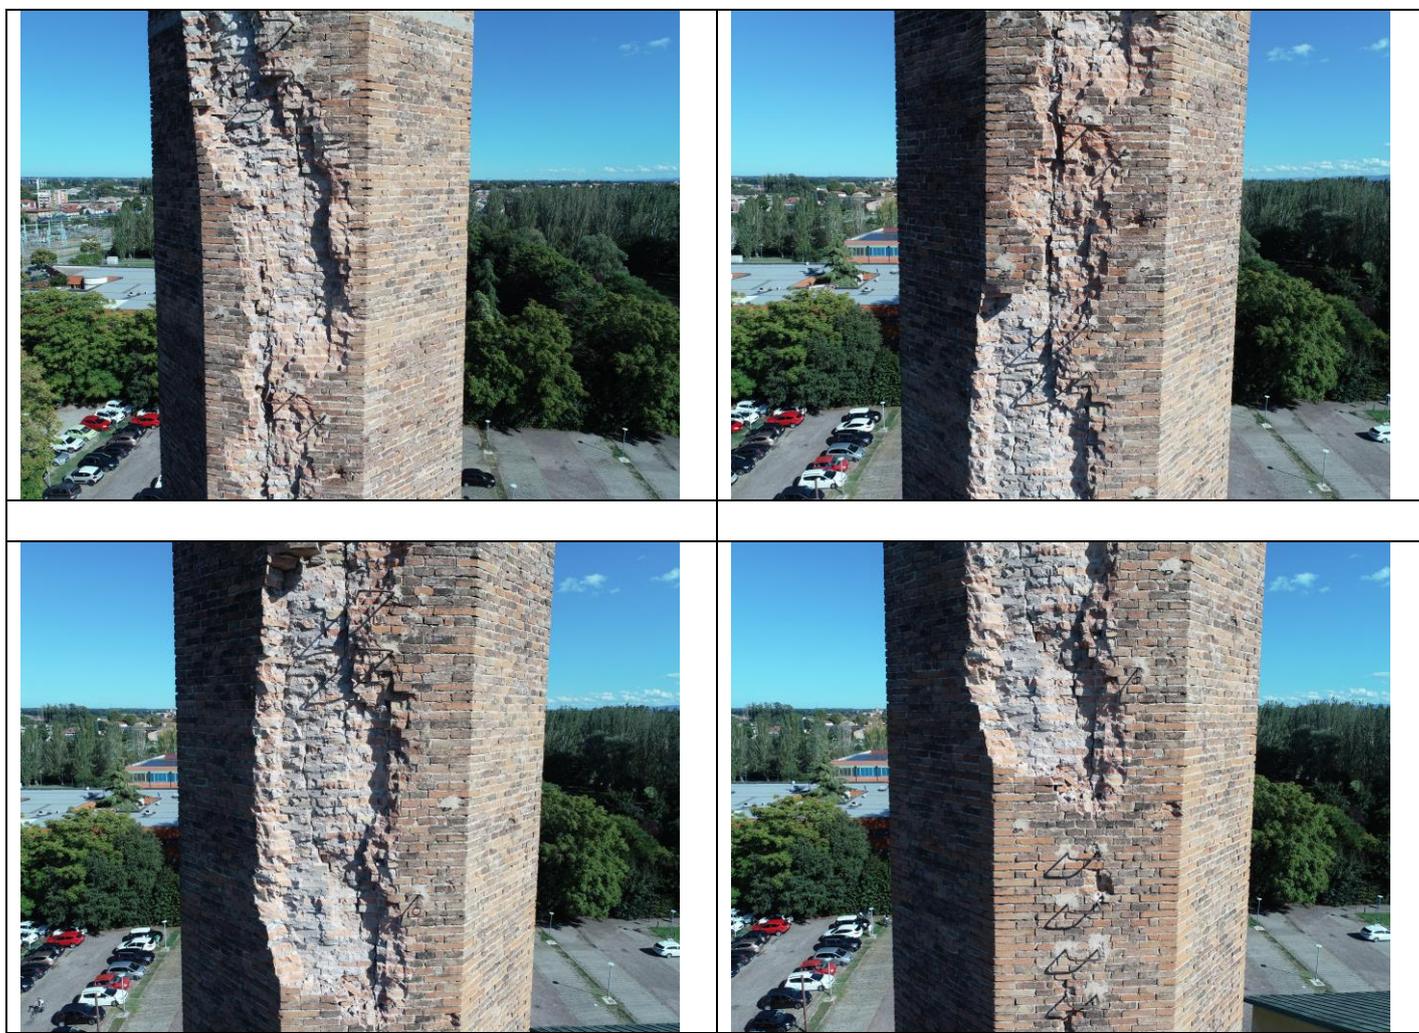
Foto 12-19 – danni lato ovest

Lesione sub verticale in corrispondenza del lato ovest, la cui partenza sommitale è posta a circa 6,0 m al di sotto della corona, dapprima con ampiezza lesione 30-60 mm posta in prossimità dei vertici verticali di congiunzione ai setti attigui, ma successivamente proseguendo verso il basso emerge, in analogia a quanto già visto a lato nord, un gravissimo fenomeno di smontaggio e sezionamento verticale dell'intera compagine muraria, per una altezza stimata pari a circa 10 m. e per una larghezza che raggiunge i 2/3 della larghezza complessiva del setto. Anche in questo caso è da ritenersi gravemente compromessa la sezione reagente.

Ciò che ad oggi non è possibile ipotizzare senza un preciso rilievo laser/scan è la esatta profondità delle lesioni, atteso l'indeterminatezza dei vari apparecchi murari, che verosimilmente evidenziano aumento di spessore procedendo verso la base. Tecnicamente non è possibile a priori associare il grado di apertura con la profondità della fessura, tuttavia può essere ragionevole considerare che ad aperture maggiori corrispondano profondità maggiori, quindi che la lesione sia di maggiore importanza a livello statico.

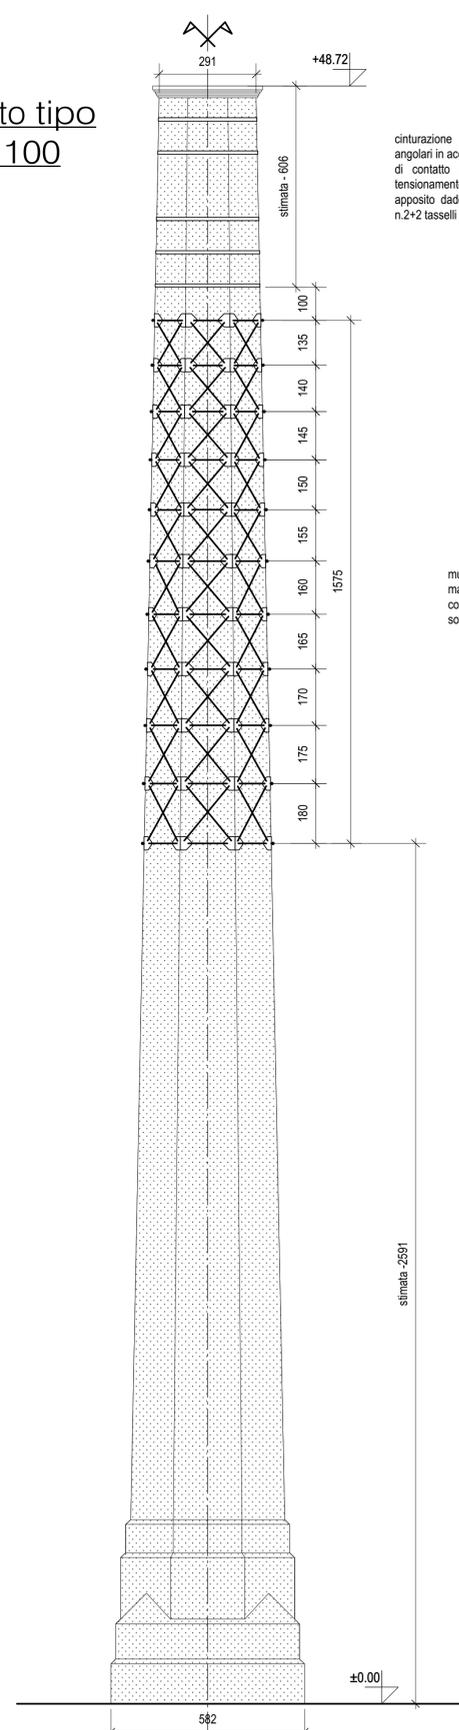
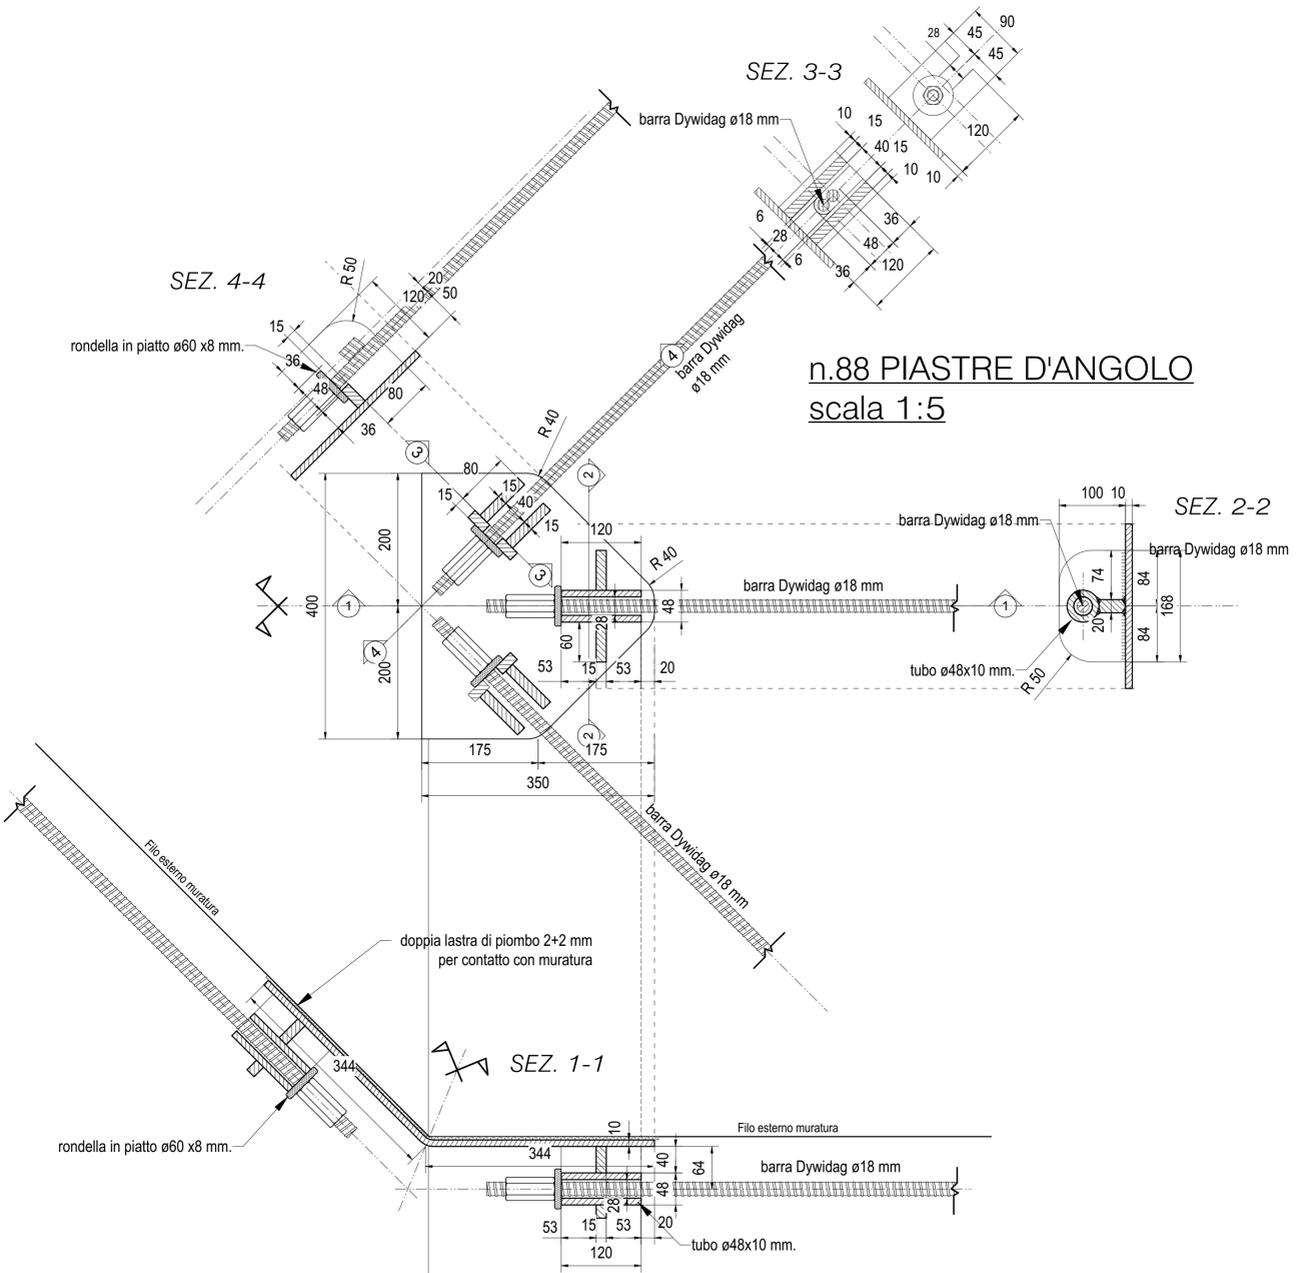
Prospetto tipo
scala 1:100

muratura di mattoni pieni apparecchiati di soli diatoni e malta di tipo tradizionale a base calce, di buona consistenza all'interno dei giunti ma con esterno già soggetto a fenomeno di dilavamento e ossidazione

cinturazione esterna mediante piastre metalliche angolari in acciaio passivato e verniciato, dotate di strato di contatto in doppia lastra di piombo 2+2 mm, tensionamento con barre tipo Dywidag d18 mm dotate di apposito dado alle testate - fissaggio provvisorio con n.2+2 tasselli meccanici d 8 mm
