EVENTO CALAMITOSO DEL 08 SETTEMBRE 2019
CIMINIERA AUDITORIUM PAGANINI DANNEGGATA DA FULMINE

LAVORI DI SOMMA URGENZA

RELAZIONE GENERALE

**Progetto degli interventi provvisori indifferibili e urgenti di messa in sicurezza finalizzati a mitigare le conseguenze degli eventi meteorici del 08/09/2019
RELAZIONE TECNICA E DISCIPLINARE TECNICO INTERVENTI – RTSU**

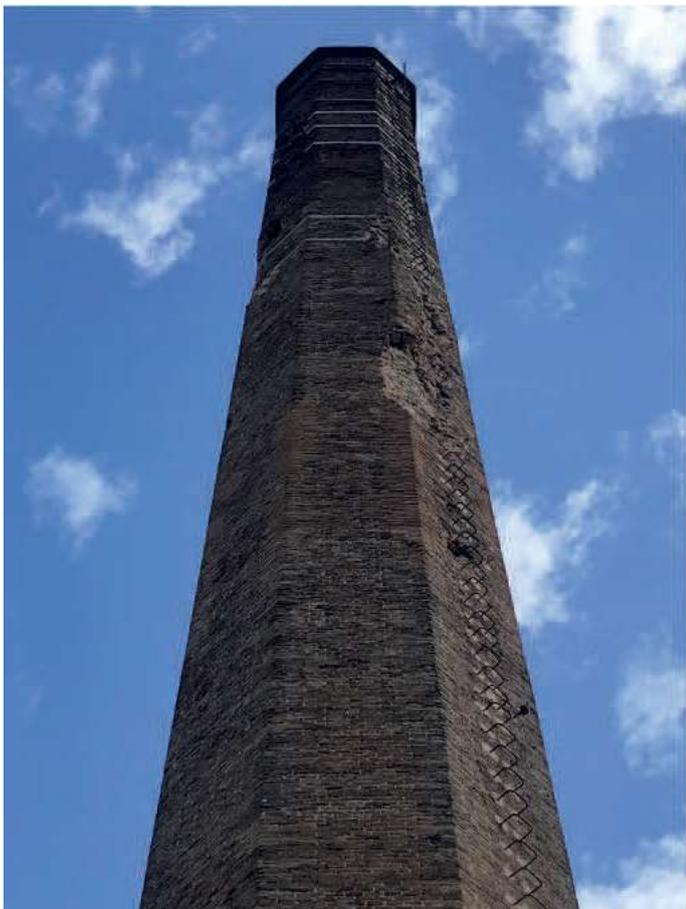
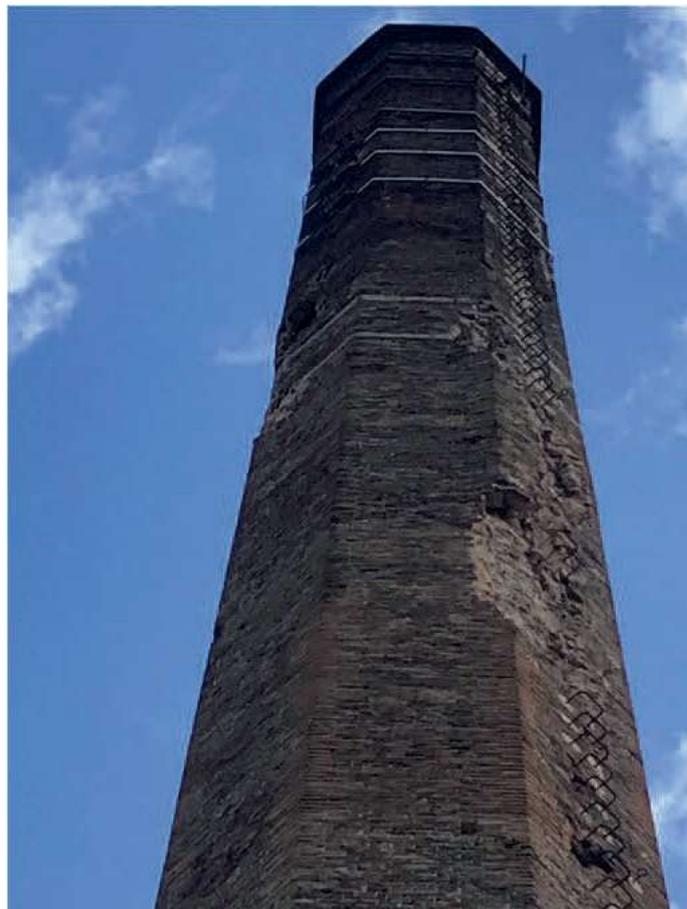
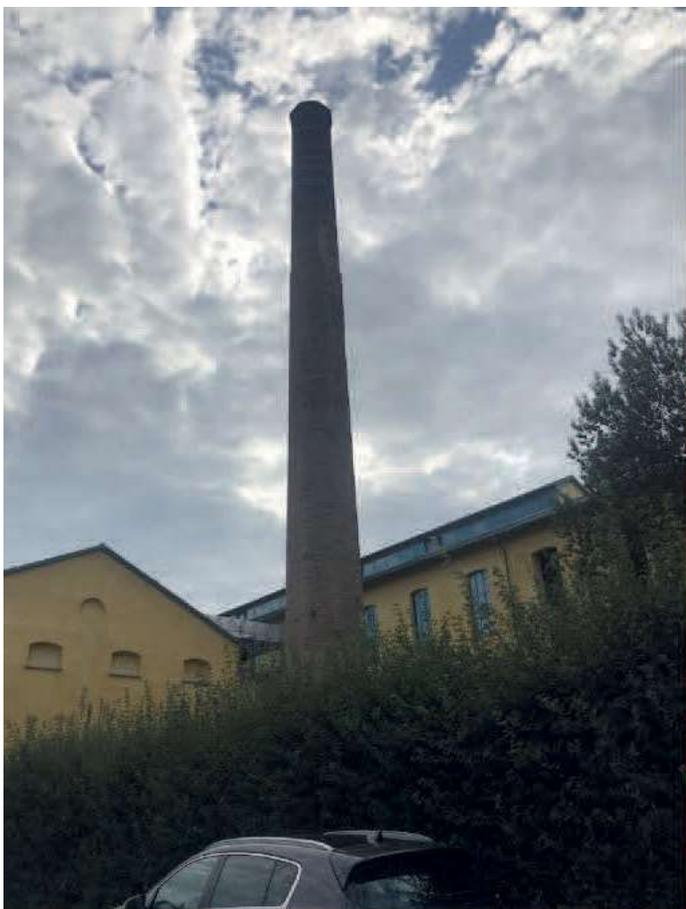
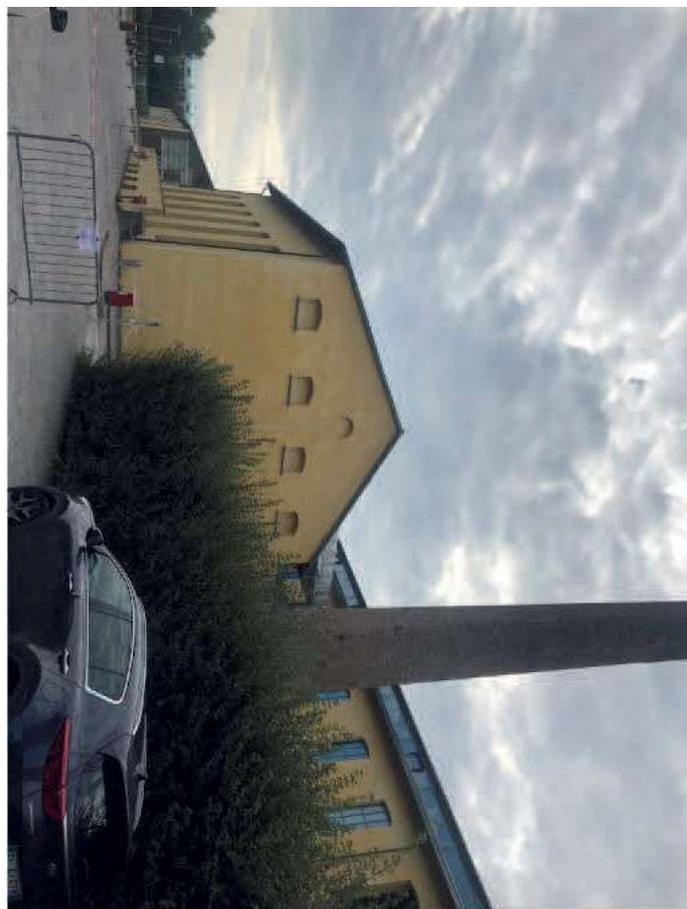
n.88 PIASTRE D'ANGOLO
scala 1:5

muratura di mattoni pieni apparecchiati di soli diatoni e malta di tipo tradizionale a base calce, di buona consistenza all'interno dei giunti ma con esterno già soggetto a fenomeno di dilavamento e ossidazione

cinturazione esterna mediante piastre metalliche angolari in acciaio passivato e verniciato, dotate di strato di contatto in doppia lastra di piombo 2+2 mm, tensionamento con barre tipo Dywidag d18 mm dotate di apposito dado alle testate - fissaggio provvisorio con n.2+2 tasselli meccanici d 8 mm
